开敞式蝶形石油码头结构修复设计

摘要: 随着社会的发展, 对石油能源的需求不断增加, 驱动化工码头不断向外海扩建, 由于所处工作环境的特殊性, 以及船舶向大型化发展, 导致码头结构受损破坏的现象也时有发生。本文主要以海南某石油码头修复工程为例, 对码头结构的受损检测、受力计算、修复设计以及施工工艺几个方面进行研究。依据检测结果与合理的设计规范, 针对桩基、墩台和联系桥等损坏构件进行力学计算, 结合安全、经济与环保的原则, 对桩基修复和构件裂缝修复提出合理的修复方案, 为同类工程提供参考。

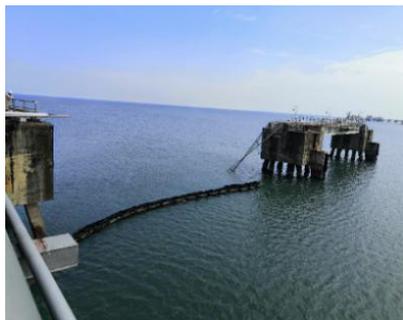
图 2 码头连接桥受损现场图

2020 年 4 月 22 日, 因强对流天气影响, 码头泊位所停靠船舶侧面撞击东侧水工结构, 导致码头受到严重破坏, 其中东侧结构有明显撞击损坏特征, 主要包括前工作平台与靠船墩 2 连接板、靠船墩 2 墩台及下部基桩、靠船墩 2 与系缆墩 3 之间的 T 型梁等构件损毁掉入海中, 工作平台及西码头水工结构也存在构件损伤。

东码头：前工作平台与靠船墩 2 连接板、靠船墩 2 墩台及下部基桩、靠船墩 2 与系缆墩 3 之间的 T 型梁等构件损毁掉入海床底部；靠船墩 2 上附属设施如系船柱、消防炮、炮塔整体坠入海中；上部管线（消防管线、油管）等折断损坏；面层混凝土有破损、护栏破坏。

西码头：前工作平台与靠船墩 1 西侧结合处有长 1050 mm 宽 50 mm 裂缝；靠船墩 1 与系缆墩 2 连接 T 梁结合部位 10 mm~40 mm 宽度不等的裂缝，侧翼缘有 170~200 mm 间隙且有不同程度的偏移。

工作平台：工作平台前沿靠船构件橡胶护舷开裂破损，固定螺丝松动；靠船构件出现横向开裂；护栏破坏。

依据检测结果，因工作平台、西码头损坏程度较小，同时考虑到经济等因素，对其进行修复补强；对于东码头靠船墩、联系桥，因其损坏程度较大，且严重影响到港口质量等级和安全可靠性，依据相关规范重新设计结构。设计时考虑由于结构的变化而引起的附属设施的变化，但不对原结构的平面布置、范围、建筑标准和规模指标等作出实质性的改变。
