# 板桩码头结构异常情况稳定性分析研究

秦网根, 张银, 张润, 李鹏飞

(华设计集团股份有限公司, 江苏 南京 210001)

**摘 要:** 板桩码头面层塌陷、钢板桩接缝漏水等劣化问题会影响码头的结构安全, 为及时了解结构的安全状况, 本文依托某钢板桩码头, 采用外观调查、水下探摸及探地雷达扫测相结合的方法综合评定码头结构安全状况, 判断码头存在的劣化问题, 全面准确地为码头的进一步加固设计和修复提供依据。

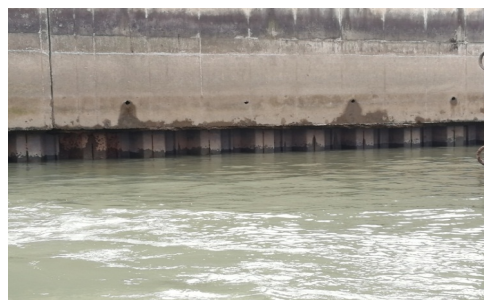
(2) 临水面钢板桩接缝处漏水等缺陷，如图 3 所示。

图 3 伸缩缝处钢板桩接缝漏水

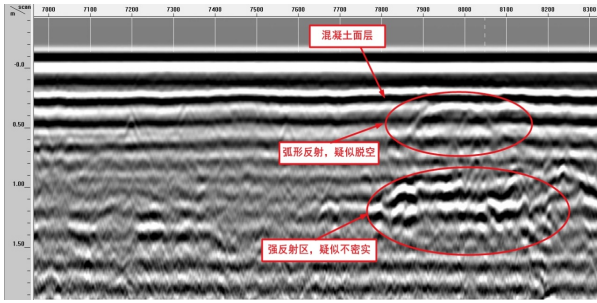
图 4 雷达检测典型图像

通过上述处理得到典型云图如图 4 所示。图 4 中，横轴为测线位置坐标，纵轴为剖面深度，从上到下依次解释如下：0m 处强烈的反射信号为空气与混凝土面层交界处；约 0.25m 处有连续性反射，为混凝土面层与回填层分界；混凝土面层下方有一弧形反射区，疑似面层

下脱空；对应位置下方，电磁信号反射明显，疑似下方土体不密实。具体检测结果见表 1。

| 检测部位 | | | | 情况描述 |
|---|---|---|---|---|
| | 2# 测线 | 距前沿 6m 南起 170m 处 | 南起 10# 分段 | 面层下方疑似脱空、土体不密实 |
| 港池下游段 | 3# 测线 | 距前沿 1.3m 东起 25m 处 | 东起 2# 分段 | 面层混凝土疑似断裂，下方土体疑似不密实 |
| | 3# 测线 | 距前沿 1.3m 东起 112m~116m | 东起 7#、8# 分段 | 面层混凝土疑似断裂缺失，下方疑似土体不密实 |
