# 汉江河口区四明滩段四明上护岸坍岸修复技术

**摘 要:** 汉江河口区四明滩段的四明上护岸为软基护岸, 受降雨和后缘积水等原因的影响, 堤身内外水位差增大, 场内外渗透压力增, 造成护岸局部塌陷。针对四明上护岸这种罕见坍塌情况, 修复时采取设置截排水沟来加强坡面降雨向汉江的排导, 对表层填土层进行换填来加强地下水的渗流和排导, 同时增加水下镇脚抛石区的厚度增加水下部分的抗滑力, 提高岸坡的稳定性。工程修复完成后, 经过一个汛期后, 踏勘表明护岸结构完整稳定, 初步证明了修复方案的可靠性, 可为相似工程实例提供参考。

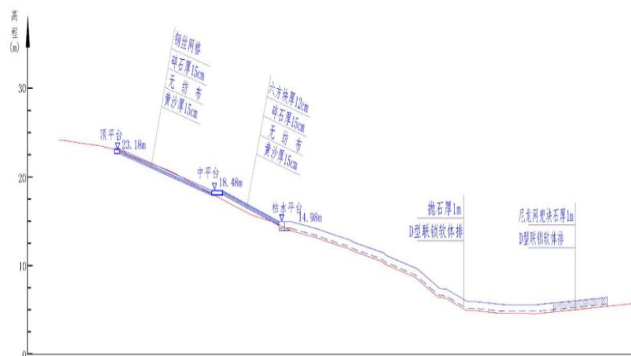
图 1 四明上护岸原设计断面结构图

四明滩段四明上护岸全长 530m，原结构是采用平顺护岸方式，根据工程实际地形情况，护岸工程由陆上护坡、基平台、水下护底和水下镇脚共四个部分组成。基平台以下为水下软体排护底和水下镇脚，枯水平台以上为陆上护坡（断面结构见图 1）。原护岸工程于 2018 年上半年完工。

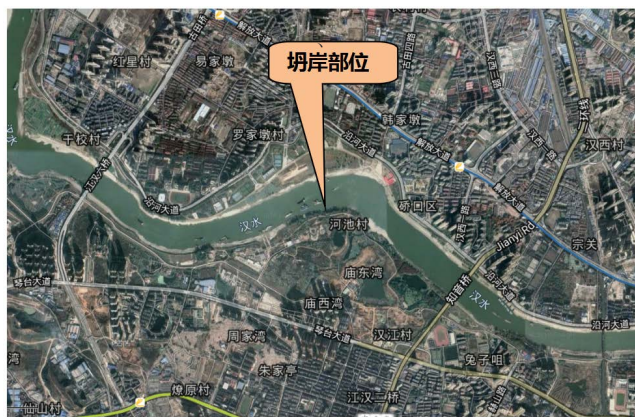
图 2 坍岸区地理位置示意图

2018 年 12 月, 四明上护岸工程局部发生塌陷, 本次坍塌区域位于四明滩段的四明上护岸工程区 (如图 2、图 3、图 4)。

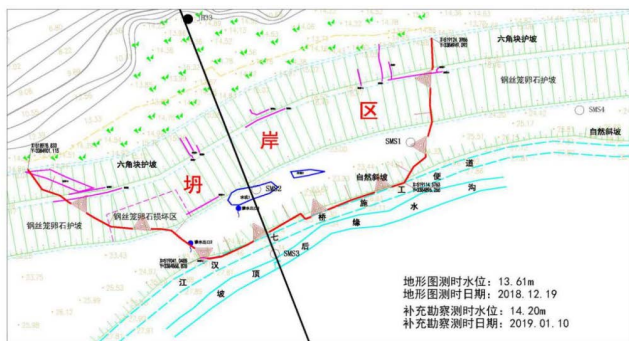
图3 坍塌区平面形态图

从现场调查来看，12月17日该水沟的水位为26.6m，河道内水位为13.54m，存在13.06m的高差，12月29日现场踏勘发现，水沟的水位为26.8m，汉江水位为12.53m，存在14.27m的高差。从12月18日至12月28日观测点顶平台最大变形水平位移0.97m、沉降0.52m，中平台水平位移0.92m，沉降0.27m，枯水平平台水平位移0.7m、沉降0.3m，从沉降的观测来看，由于护岸岸坡存在较大的渗透压力，岸坡变化较大。12月30日，后方积水部分排出后，水沟水位降低，根据12

月29日至2019年1月2日观测资料，顶平台最大变形水平位移0.22m、沉降0.27m，中平台水平位移0.25m、沉降0.16m，枯水平平台水平位移0.18m、沉降0.1m，岸坡变化趋缓。

因此可以判定，堤身内外水位差增大，场内外渗透压力增加，是影响岸坡稳定的主要因素。

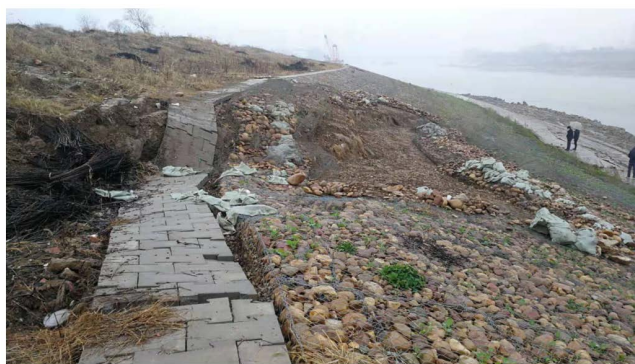
图4 坍塌区实景图

在土堤后方原为拆迁区、废弃砂场和鱼塘，地下为垃圾填埋场，目前正在实施垃圾填埋场生态修复工程。该工程的积水之前可以排放，因此，护岸工程在上半年完工后，一直较为稳定。2018年12月份连续降水，有21天降雨天气，降雨量较大，积水无法及时排放，向子堤和岸坡渗流。从现场踏勘情况看，后方工程的施工在土堤的坡脚形成了一条水沟，水沟宽约3m，深约2m，形成一个较为固定的水源，该水沟距离护岸工程区较近，约15m。

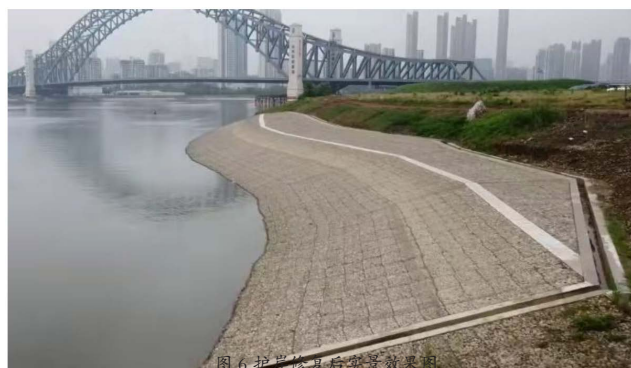
图 6 护岸修复后效果实景图

四明上护岸修复工作在 2020 年 9 月 ~ 2021 年 5 月全部完成, 各项工程实体质量符合相关技术规范要求。2021 年汛后, 经过现场踏勘观测, 护岸结构整体稳定, 观感质量合格 (修复效果见图 6), 初步验证了本修复技术的可靠性和可行性。同时可以对后期类似护岸工程的损毁维修加固、设计结构优化、使用寿命延长等方面提供参考。
