# 长江中下游典型河段航道整治护岸工程 损毁特征及成因浅析

柯亨富<sup>1</sup>, 张柠<sup>2</sup>, 唐从华<sup>1</sup>

**摘要:** 长江中下游航道整治中, 主要采用护岸工程对洲滩和岸线进行防护。护岸发生损毁是影响其功能发挥的主要因素, 本文基于近年来长江中下游典型河段护岸维修工程实例, 根据护岸损毁特征, 从局部河势及滩槽格局调整、工程设计结构强度、三峡蓄水后水沙条件变化、施工偏差及人为损坏等方面浅析了水毁成因。

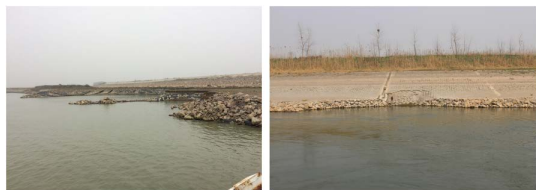
根据近年来长江中下游护岸维修工程情况统计,护岸损毁部位主要集中在护底和护坡坡面,护底损毁主要表现为排体损毁和压载块石缺失,导致河床地形下切,坡度变陡,形成不稳定陡坎或崩塌深坑,导致护底结构失稳,逐步可延展至护坡。坡面损毁主要表现为局部护面块体缺失,少量坡面凹陷和隆起。

图2 戴家洲右缘护岸护底处损毁

图3 乌龟州右缘护岸坡面凹陷

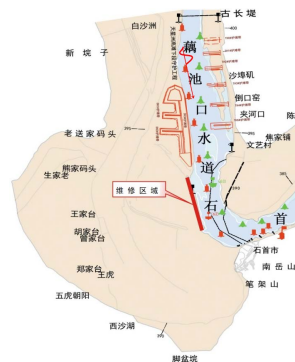
图 5 藕池口水道藕池口心滩护岸维修工程平面布置图

藕池口水道前期工程实施后,两岸边界条件初步得到稳定,陀阳树边滩淤涨,主流沿右岸一侧下行,藕池口心滩左缘中段护岸下段受迎流顶冲,导致水下岸坡发生较大变形。

因倒口窑心滩滩顶地形相对较低,高水时处于淹没状态,而藕池口心滩左缘中段护岸下段一带稍高,属迎流顶冲段,中低水位水流归槽后,主流贴岸下行。枯水期主流基本沿右岸顺直而下,水流沿藕池口心滩左缘中下段进入弯道段,此段水流流速较高;洪水期,倒口窑心滩淹没,右汊过流,水流较为分散,左右汊水流在藕池口心滩中下段交汇进入向家洲弯道段,此段水流较上下游较为集中,且最大流速达到  $2\text{m/s}$  以上。从 2015 年、2016 年、2018 年洪水期流速流向变化来看,随着深泓逐渐贴岸,流速流向线也逐渐取直,这也进一步说明,藕池口心滩中下段在不同流量级下水流较为集中,始终处于顶冲部位。

从藕池口水道近期深泓平面变化来看,2017年4月,深泓已摆至藕池口心滩左缘中段护岸一侧,从而受水流贴岸冲刷的程度加剧。面心滩左缘中下段仍在崩塌,此变化与深泓平面变化相呼应,藕池口心滩左缘中段一带冲刷目前已明显增强

(2) 护岸的护底排结构有一个调整适应过程, 局部结构需要进行补强才能适应。藕池口心滩护岸坡脚一带区域河床大幅度冲深, 对此, 护岸结构有一个调整适应过程, 原局部结构已需要进行补强。原施工图设计护岸枯水平台以下为水下软体排护底和水下抛石镇脚, 枯水平台以下抛石镇脚宽度为 50m, 排体外侧抛石 15m 宽, 中间存在 35m 宽的空排 (这里指系砣块软体排上未压载其他构筑物), 后期跟踪观测表明, 空载排体虽可适应一般水流冲刷下的河床变形, 但难以适应强烈水流冲刷条件下大幅度的变形, 因此, 有必要通过排上抛石, 以弥补排体搭接处及排体外缘侧的冲刷变形。

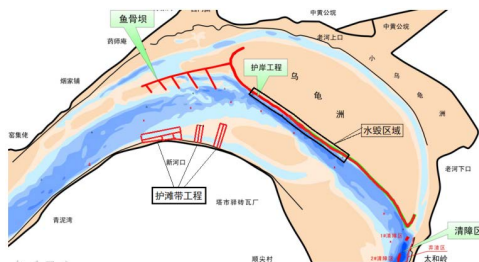
图 4 窑监河段乌龟洲航道整治工程方案布置图

水道内航道整治工程实施后,河段心滩窄沟槽被封堵,新河口边滩淤积抬高,右汉南槽萎缩,中槽几乎成为右汉内单一槽口,中槽分流比已保持在 80% 左右,水流集中明显,乌龟洲右缘水流顶冲点上提,由原来的

对窑监河段乌龟州护岸的影响：结合窑监河段主流随流量变化的摆动特征来看，中水历时的增加将使得乌龟洲右缘中段及上游附近区段的受顶冲时间增长，而在水流接近漫过乌龟洲洲面即中高水位时，对乌龟洲右缘的冲刷尤为强烈；而枯水流量的增加则会增加乌龟洲洲头鱼骨坝以及乌龟洲右缘中、上段在枯水期的受顶冲强度，这对工程的稳定性显然是不利的。

(1) 对护岸在强冲刷条件下适应性认识上, 结构设计强度偏弱。窑监河段乌龟州护岸实际情况表明, 其设计结构选用典型年输沙量比以后年份输沙量明显偏大。因此, 持续多年的小沙过程, 加快了乌龟洲右缘的冲刷, 这是当时没有预计到的, 因此在冲刷强度的预估上略有不足, 如在乌龟洲右缘中上段护岸冲刷坑深度的预估上, 物理模型的预估值为 7.44m, 而实际冲刷一般为 5~10m, 有的区域甚至达到 12m 左右。

(1) 施工偏差因素。窑监河段乌龟洲护岸附近流速较大,加大了沉排、块石抛投的难度;此外,在目前施工中,块石粒径实际施工时会略有偏差,而水深大、流速大且不稳定,施工工艺还难以使块石达到均匀分布,因此,在水流的作用下,构筑物会发生一定变形。

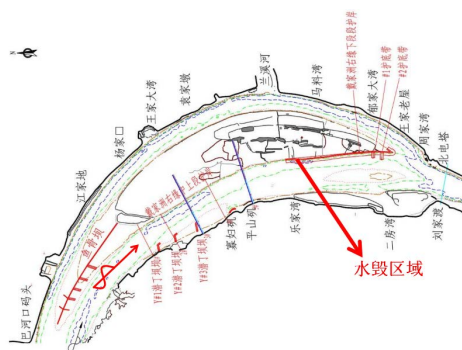
图6 戴家洲水道戴家洲右缘护岸维修工程平面布置图

戴家洲河段航道整治工程后,直水道分流比有所增加,进口段左冲右淤,主流左摆,加剧了戴家洲右缘中上段护岸水下排体的冲刷,在一定程度上加快了变形进程。

5.1%，加大了直水道河床的冲刷。直水道平面形态相对顺直，受两汉进口分流条件以及河宽较大等因素影响，直水道内深泓呈沿戴家洲右缘坐弯与深槽多次过渡交替变化的基本演变态势。龙王矶—燕矶镇深槽临右岸，随后过渡到紧邻临戴家洲右缘的左侧深槽进入下游河道。

同时, 由于戴家洲水道右岸潜丁坝工程的实施, 右边滩完整性增强, 主流左摆, 弯道特性明显, 加大了弯顶处护岸水下排体的冲刷, 对河床泥沙淘刷作用明显, 容易造成水下排体变形。

对戴家洲右缘护岸的影响：从戴家洲河道分流比来看，两汉枯水分流比基本相当，中洪水直水道分流明显占优，三峡工程蓄水运用以来大流量的消减、中水流量的增加和小流量的几率减少，致使直水道入流占优的时段进一步延长，有利于直水道分流条件的进一步改善。但这无疑会加大河床冲刷，尤其是位于迎

流顶冲段的水下排体,冲刷幅度大,易变形,尤其是大水年会加剧排体边缘的冲刷,对于戴家洲右缘中上段护岸水下排体边缘的冲刷、变形也起到了一定的促进作用。

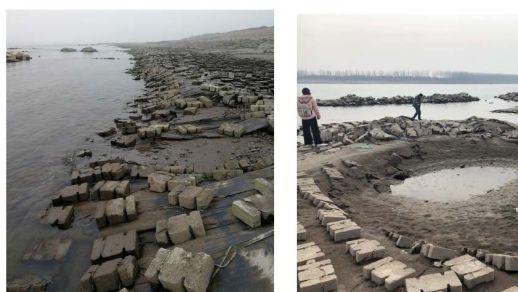
江口水道柳条洲护岸工程建设时,对三峡蓄水的坝下水位下降等规律认识不足,对水位下降幅度预测值偏小。同时,按照当时常用的结构型式,对枯水平台以下内侧 40m 宽范围进行了 1.2m 厚抛石镇脚,位于原最枯水位以下外侧部分 40m 宽坡脚鉴于当时的设计水流条件,一般不需进行抛石压载。但从目前来看,下游水位

的大幅下降已经引起柳条洲右缘及尾部护岸一带流速的增加,进而加剧了护底排边缘的冲刷,导致部分区域原护底排结构已不能适应这种新水沙条件下的冲刷。同时,水位下降溯源传递,也导致了柳条洲护岸一些原位于水下护底排体的出露、老化。因此,因对 175m 正常蓄水后水位降幅及其影响的认识存在不足,未能对受影响区域结构上采取抛石覆盖,导致受冲加剧及部分软体排出露后老化破坏,也是柳条洲右缘及尾部护岸部分护底排破坏的原因之一。

图7 江口水道柳条洲右缘护岸排体未抛石压载区

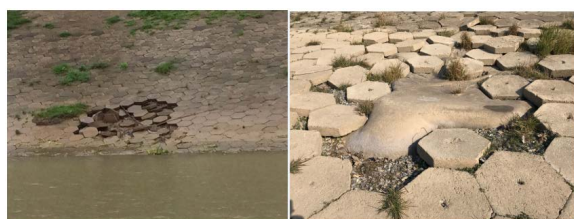
(2) 人为损坏因素。戴家洲水道戴家洲右缘护岸工程区域维修前测图资料显示,排体外边缘存在很明显的局部深采砂坑,这些深坑最深点与周边地形相差 10m 之多。当河床局部在较短时间内发生较大变化或者突变时,一方面形成局部紊流,加大形成床面泥沙扰动,使沙体易于冲刷,另一方面加大水下坡面坡度,使排体内泥沙大规模垮塌流出,排体坍塌成垛状或崩窝状,导致排体撕裂或搭接处破坏加剧。同时,护岸陆上护坡坡面局部破损部分为人为破坏引起,人为活动可能为船舶撞击、锚泊等;部分为局部排水不畅,如有几处明显出现了小型鼓包现象。

图8 戴家洲水道戴家洲右缘护岸人为破坏区
