# 大型船闸反弧门顶止水固定方案改进研究

**摘要:** 为解决大型高水头船闸反弧门顶止水装置失效频繁的问题, 通过分析目前反弧门顶止水的安装固定方式存在的主要问题及产生的原因, 研究提出了满足实际需要的顶止水安装固定改进方案, 并在某船闸反弧门顶止水更换检修中应用, 提高了反弧门顶止水的便捷性和可靠性, 减少了反弧门顶止水座板失效螺纹孔修复工作, 提高了反弧门顶止水更换检修效率, 延长了顶止水的使用寿命。

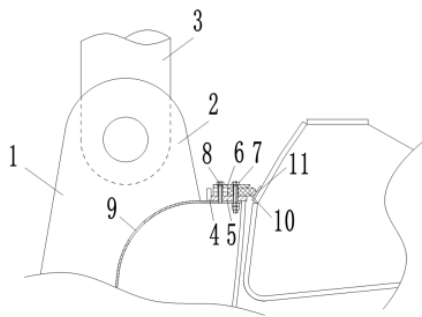
图2 反弧门顶止水安装固定改进方案

图2为反弧门顶止水安装固定改进方案布置图,改造顶止水座板前排固定螺孔为通孔,改造顶止水座板后排固定螺孔为通孔螺纹,在反弧门迎水面导流板上增设6处Φ120mm的工艺孔。反弧门全关时,调整顶止水压缩量并安装在座板上,前排安装通孔螺栓,通过阀门迎水面导流板工艺孔进入安装紧固前排通孔螺栓螺母,后排通过螺栓拧紧固定。

(1) 在反弧门迎水面导流板沿顶止水座板长度方向在顶横梁腹板与顶止水装置之间,增设6处Φ120的工艺孔,以便于施工人员手臂伸入安装紧固顶止水前排螺栓的螺母。

(2) 改造目前反弧门顶止水座板的前排固定螺孔为通孔,改造后排固定螺孔为通孔螺纹,前排安装通孔螺栓,通过反弧门迎水面导流板工艺孔安装紧固前排穿孔螺栓螺母,后排通过螺栓拧紧固定。

(3) 降低螺栓强度等级为4.8级,当磨损出现时,损坏螺栓的螺纹而非螺纹孔;

(4) 对前排螺栓采用双螺母紧固防松处理,防止磨损情况出现。

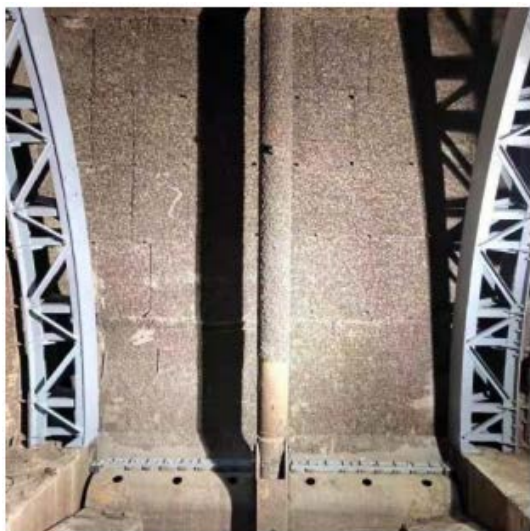
图3 现场改造应用

测试情况:现场改造前排顶止水座板螺孔为通孔,改造后排螺孔为通孔,在反弧门迎水面导流板上增设6处工艺孔。

小结:经过改造的顶止水装置,顶止水安装更加便捷、高效,提高了顶止水更换检修效率,顶止水与门楣间隙控制合理,采用通孔螺栓双螺母防松方式安装,提高了顶止水固定可靠性。

(1) 首先排干阀门井,拆除反弧门原有顶止水及其压板紧固螺栓;

(2) 利用改造顶止水座板前排盲孔螺纹钻通孔,利用丝锥改造顶止水座板后排盲孔螺纹攻丝为通孔螺纹;

(3) 在反弧门迎水面导流板上增设6处 $\Phi 120\text{mm}$ 的工艺孔,用于施工人员手臂伸入安装紧固顶止水前排螺栓螺母;

(4) 在反弧门顶止水座板上调整顶止水与门楣之间压缩量到设定值,对顶止水进行蒙孔、钻孔,在止水座板上安装反弧门顶止水及其压板;

(5) 将通孔螺栓依次安装在改造后的反弧门顶止水座板前排通孔处,施工人员手臂通过反弧门迎水面导流板工艺孔伸入,依次紧固通孔螺栓双螺母;

(6) 将固定螺栓依次安装在改造后的反弧门顶止水座板后排通孔螺纹处。
