从现场出现的问题看节点与现场管理

摘要: 船舶生产是一项系统工程, 每一技术和现场管理的缺点都会在船舶施工反映出来。本文通过对前期施工过程中出现的典型节点问题做个总结, 以便于在以后施工中避免类似问题的发生, 提高现场的管理能力和水平, 减少问题的出现, 更好地服务于生产。

船舶生产是一项系统工程, 每一技术和现场管理的缺点和不足都会在船舶施工中反映出来。在 CJ50 自升式钻井平台施工中, 现场出现了一些问题。我们希望通过对这些问题的解剖, 来对前期施工过程中出现的典型节点问题做个总结, 以便于我们在以后施工中避免类似问题的发生, 提高我们的管理能力和水平, 减少问题的出现, 更好地服务于生产。

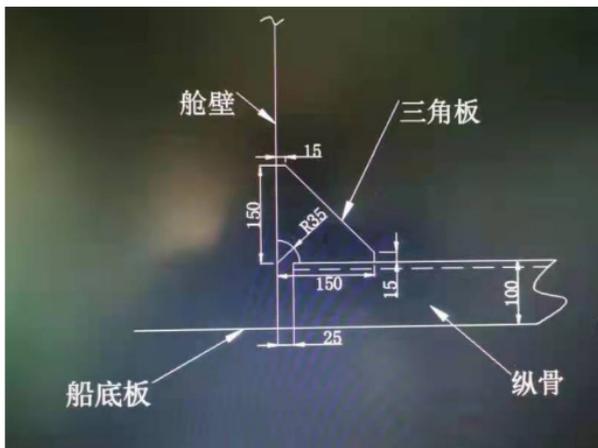
图 12 是肘板 (CB*3181) 标准节点, 图 11 是现场不时出现的肘板式样, 有许多同行认为都可以。笔者未对此节点进行过具体的受力分析, 但笔者认为图 11 是不妥的。笔者理由如下:

- (1) 规范和标准上未见到图 11 的节点样式;
- (2) 肘板臂长量取是从理论点量起还是从 R 处量起。

此节点因各方观点不一, 给施工人员带来一定困扰。在下发施工图之前如同各方商量好, 就不会出现现场有不同意见的情况, 也不会给施工人员带来不必要的困扰了。
