# 一种无中隔墙连拱隧道衬砌病害分析及整治技术

**摘要:** 云南香丽高速开达古隧道采用一种无中隔墙连拱隧道设计, 在施工期间先行洞衬砌出现大量宽度不等、形态各异的裂缝。针对隧道衬砌裂损病害, 通过调查分析手段统计了隧道衬砌裂缝空间分布、宽度、形态、类型随施工过程的变化规律, 分析了衬砌病害产生机理及原因, 提出了相应的整治技术。该工程在此研究基础上成功解决隧道衬砌病害, 可为类似工程提供借鉴。

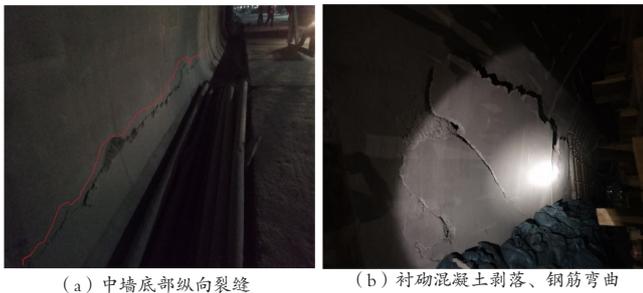
图2 开达古隧道左幅先行洞衬砌受损情况

开达古隧道在左幅先行洞进口正常施工过程中, 于 2018 年 7 月 26 日在监控量测过程中发现先行洞 ZK80+373—ZK80+403 衬砌中墙底部出现纵向裂缝(图 2(a)), 而后该段衬砌出现混凝土剥落、钢筋弯曲现象; 2018 年 8 月 14 日, 先行洞 ZK80+403—ZK80+420 段衬砌右侧出现纵向裂缝, 其中 ZK80+410 里程人行横通道处裂缝呈网状分布, 且拱顶出现掉块现象; 2018 年 8 月 25 日至 9 月 10 日, 先行洞 ZK80+427.2—ZK80+469 段再次出现裂缝并持续向大里程方向发展, 裂缝呈纵向及网状分布, 其中 ZK80+445—ZK80+455 段中墙顶部混凝土显著开裂, 向外突出, 产生严重掉块(图

2(b)；2018年11月2日至2018年12月25日，先行洞 ZK80+481—ZK80+498 段衬砌右侧再次出现裂缝，同时 ZK80+481—ZK80+498 段中墙混凝土剥落掉块、钢筋外露，护拱弯曲变形。

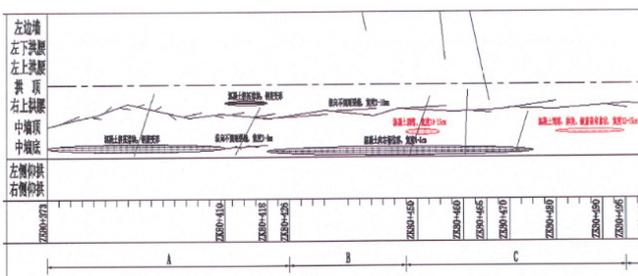
图3 开达古隧道先行洞进口裂缝展布图

(1) 裂缝空间分布规律。先行洞衬砌裂缝展布如图3所示，从裂缝分布范围来看，裂缝主要位于中墙底部往上1m至右拱腰的范围。从裂缝形态来看，以纵向裂缝为主，在纵向裂缝之间发育有少量环向裂缝，其中右拱腰和中墙底部纵向裂缝连续发育贯通整段衬砌，中墙顶部纵向裂缝和环向裂缝断续分布。从裂缝发育严重程度来看，纵向裂缝的长度及宽度远大于环向裂缝，而三组纵向裂缝中，中墙顶部纵向裂缝破损最为严重，其伴随着混凝土大面积剥落掉块及二衬钢筋弯曲。
