# 某船空调器的故障分析及改造实例

**摘 要:** 船舶空调是现代船舶辅机中必不可少的机械设备, 空调器又是船舶空调系统的核心设备。本文简单介绍了空调器的基本结构, 列举了两例空调器的故障分析及改造实例, 详细阐述了故障查找、分析、改造、解决的过程。为空调器的维修管理积累了经验。认识到只有在实践中不断总结经验, 才能促进设备应用或研发的技术革新。

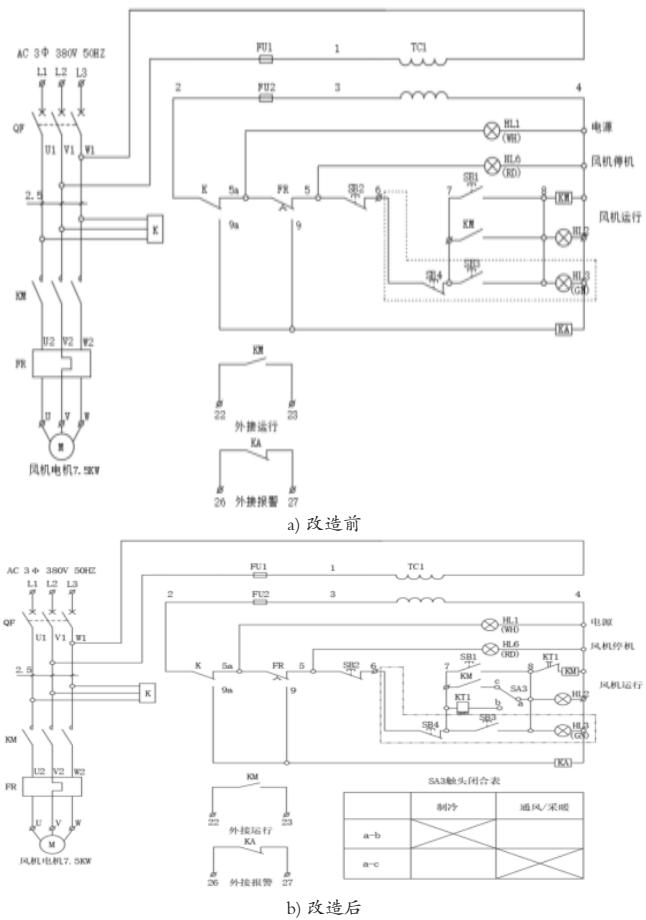
图 2 风机控制箱电气原理改造前后对比图

对第⑤项重点检查,当刚停止风机打开机箱道门时,道门有明显的吸入感,说明空调器箱体内部有不小的负压。开门瞬间凝水盘内部留存凝水很多,液位较高。当负压被打破,冷凝水便会从泄水口泄出。确认⑤为故障原因。

空调整冷时,冷水机组的冷媒水经冷媒水管系进入空气冷却器后,空气通过空气冷却器是进行湿热交换。湿热交换过程中,室外新风(或混合风)含的水蒸气在表冷器壁面析出而结露,形成大量冷凝水并聚集在空调器底部的凝水盘内。虽然空调设计时机外余压值符合技术规格要求,但是空调器内形成负压很难避免。如何让凝水盘内凝水及时排除,防止溅入离心风机风轮内才是解决问题的关键。

(3) 该船中央空调系统有 1 号、2 号两个空调器共用 1 套中央冷水机组。当只有一个空调器内风机停止, 不会引起中央冷水机组故障 (例如压缩机停机、冷媒水泵停止等) 及空调系统报警。在两台风机控制箱内分别加装循环时间控制器 KT1、两位转换开关 SA3, 实现风机只在制冷工况下定时循环启停, 控制箱电气原理改造前后对比见图 2。风机短暂停止的时间里, 空调器内负压被破坏, 冷凝水流出, 然后风机自动开启运行 (例如: 运行 60min, 停止 3min, 时间可以根据空调冷凝水的产量及流出速度进行自主设定)。风机运行时间远大于停止时间, 这种情况不会对空调制冷效果造成太大影响。通过设定循环时间继电器的通断时间, 把两个空调器风机的停机时段错开, 避免同时停止导致中央冷水机组故障。确定此改造方案, 改造前、后风机启停操作步骤略有不同如表 1, 整个空调系统的其他操作不变。

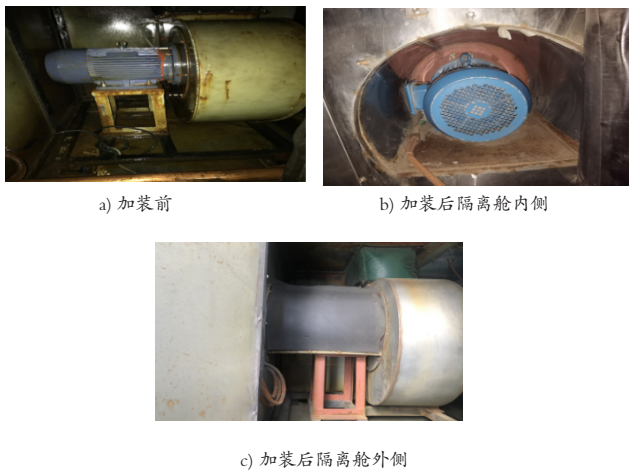
图3 电机隔离舱加装前后对比图

拆检电机发现, 接线盒内引线端子绝缘保护套完好; 定子绕组没有明显脏污老化现象; 轴承完好, 电机内部未发现扫堂现象; 接线盒内未发现结露, 但是电机内部底部有凝水出现。排除①、②、③项, 确定第④项为故障原因。清洗电机内部, 烘干除潮后, 重新安装电机, 恢复正常使用。故障修复后, 使用 2~3 周, 又出现同样的故障。

虽然该风机电机防护等级较高，电机输出轴和前端盖之间已经加装骨架密封，但是电机工作环境湿度太大，机壳内外温差较大，风机电机极易结露。这才是夏季空调制冷工况时，空调风机电机经常出现绝缘值低故障根本原因。

(2) 该风机为直接连接电机驱动，非皮带连接驱动。可在空调器内加装电机隔离舱室，把电机从潮湿的环境中隔离出来，隔离舱室加装前、后效果对比见图3。利用电机底座面和风轮与电机的连接面，在电机上方加装拱型罩，为电机制作一个卧式的拱型袋状舱室。把空调器箱体的一面挖个与拱型袋状舱口相同的洞，洞口即拱型袋状舱室的电机冷却通风口。拱型袋状舱室零件连接处做密封处理后，电机就被该隔离舱室从空调器中隔离出来。电机工作环境变得干燥，电机内外温差也减小，结露现象得到充分改善，结露引起的电机绝缘故障得到解决。可以把拱型罩做成径向两部分组成，用卡扣或螺栓连接，电机检修时便于拆卸。拱型罩外侧粘贴隔热层，防止隔离舱内侧结露。电机自身风扇的罩壳适当加长，改善改造后的自身冷却效果。此方案最优。
