# 杭甬运河新坝船闸下闸首底板加固改造技术

石进, 张公略, 肖骏, 李浙江

(浙江数智交院科技股份有限公司, 中国 杭州 310012)

**摘 要:** 本文以杭甬运河新坝船闸下闸首底板加固改造为例, 针对船闸通航水深不足的情况, 创新性地提出了下凹式闸首底板的改造技术, 在有效保证闸首底板结构安全的前提下, 解决了既有船闸闸首区域通航水深不足的问题, 为存在类似情况的既有船闸闸首底板的加固和改造提供了参考和借鉴。

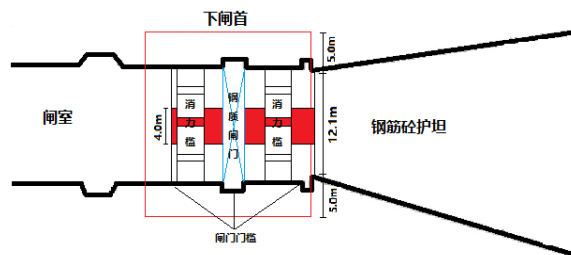
检查结果表明: 下闸首门槛顶面中部 4m 范围内有明显碰撞破损, 门槛侧面中部  $4\text{m} \times 0.3\text{m}$  (长  $\times$  高) 范围内保护层全部剥落, 钢筋外露, 翘起碍航部分已被割除; 门槛顶面破损变形上翘压条已割除。下闸首中部消力槛顶面有明显碰撞破损, 1 处开裂, 侧面有砼剥落, 钢筋外露。根据《水运工程水工建筑物检测与评估技术规范》(JTS 304-2019), 经检测评估, 下闸首结构安全性和耐久性已不满足国家有关标准要求, 结构破损已显著影响结构承载能力, 结构安全性评级为 C 级, 结构耐久性评级为 C 级, 应及时进行修复, 补强。

图 3 新坝船闸下闸首底板损坏范围

新坝船闸自 2009 年建成通航以来过闸船舶数量和过闸货运量逐年增长, 2019 年过闸货运量达到了 1915 万吨 (双向), 已经远超原设计通过能力 (1020 万吨), 处于超负荷运行状态, 水工建筑物老化严重。新坝船闸设计船型的吃水深度为 1.85m。近年来船舶大型化趋势明显, 目前实际过闸船舶的吃水为 2.1~2.6m, 少数吃水达 2.8 米, 超标严重, 特别是近年来船舶为了保护螺旋桨普遍加设了拖泥设施, 船舶实际吃水进一步加大, 在下游低水位期间大型船舶极易触底碰撞。超负荷运行和船舶大型化是导致下闸首底板破损的主要原因。

(1) 闸底板下凹改造技术。下凹式底板改造需要首先凿除下闸首中轴线两侧 3.5m 范围内的底槛表层混凝土 0.34m, 开设凹槽。凹槽两侧局部加深, 作为锚固构件安装槽。外露的下闸首底板钢筋留出一定长度, 其余部分割除。锚固构件有一系列的钢板焊接而成, 放置于开设的底板凹槽两侧的安装槽内, 断开的下闸首底板钢筋焊接于格型预制钢结构肋板之上。然后在开设的底板凹槽表面粘贴钢板, 钢板与预先植入在底板凹槽底部的钢筋穿孔塞焊, 同时两侧与钢结构锚固构件焊接, 形成一个稳定的锚固体系。最后在所有缝隙及格型预制钢结构锚固件隔仓内灌填环氧砂浆, 形成最后的下凹式底板结构。通过此种方法, 凹槽底部的钢板代替了原底板顶层钢筋, 并通过格型预制锚固钢结构件与原底板形成一个牢固的整体。

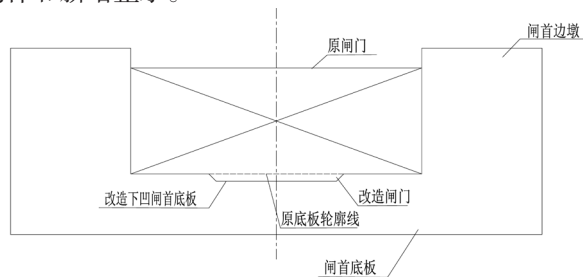
图 4 下闸首加固改造示意图

闸首底板下凹式加固改造包括下凹式底板改造和的下凸式闸门改造。改造的下凹式底板由原底板凿除后的保留结构加上预制钢结构锚固构件及固定钢结构的新浇部分底板组成；改造的下凸式闸门包括原闸门，新增门体和新增止水。

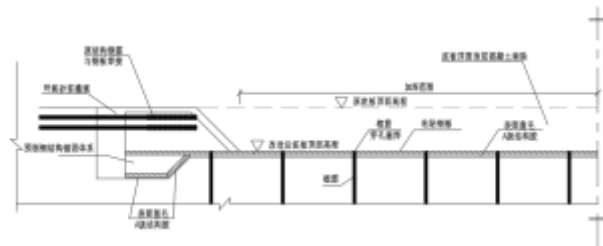
图5 下闸首锚固体系示意图

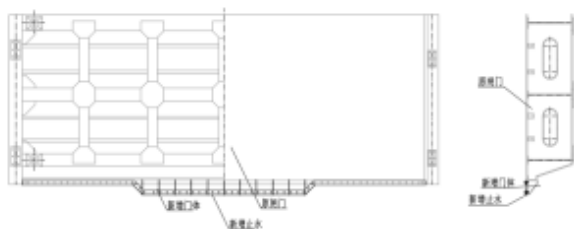
图6 闸门改造示意图

(2) 下凸式闸门改造技术。由于底板改造, 下闸首工作门门槛中部 5m 范围内高程降低 0.3m, 为满足挡水要求, 需要对下闸首工作闸门同步进行局部改造, 在闸门的下缘新增门体。闸门改造前, 对门体进行检测并对损坏部分进行修缮。新增门体由面板、筋板、止水压板等组成, 用六角螺栓固定在原闸门底部, 形状与底板凹入部分一致。由于闸门下缘形状改变, 需要更换折线形底止水, 为保证止水连接质量, 需要在工厂内提前应用热胶对止水进行粘接并预留足够的修正余量。闸门改造后, 由于底部存在凸起部分, 可能导致门体无法下放到位, 为解决此问题, 在侧轨底部 30cm 范围内两侧各焊接一块不锈钢导向贴板辅助闸门入位, 贴板厚度门体调中后确定, 贴板与门体侧向滑块间隙为 3mm。

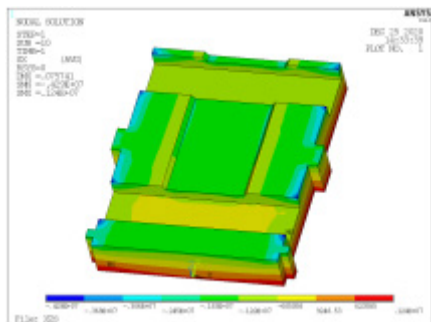
(3) 结构安全分析。由于下闸首底板部分区域变薄, 底板钢筋被表面粘贴的钢板替代, 底板受力发生了变化, 为验证下闸首在加固改造施工期和之后的运行期的结构安全, 应用有限元软件对下闸首底板结构进行复核算, 本次验算考虑扩大基础对闸首结构的影响, 验算工况包括原船闸的运行工况及本次抢修的施工工况。结果见图 7 ~ 图 10。各工况下的下闸首底板水平向拉应力均未超过 C25 混凝土抗拉强度设计值, 闸首底板改造修复后满足结构安全要求。

图7 正向水头工况下闸首底板水平向应力分布

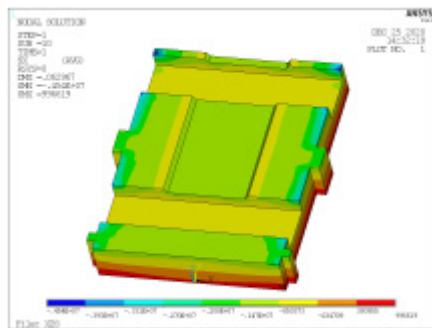
图8 反向水头工况下闸首底板水平向应力分布

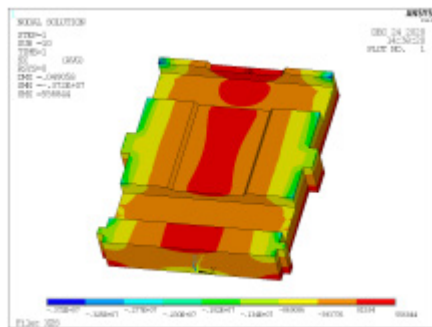
图9 施工工况下闸首底板水平向应力分布

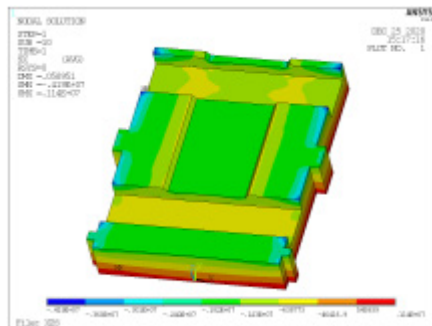
图10 校核洪水工况下闸首底板水平向应力分布
