# AM2 锚链断裂原因分析

**摘要:** 某船在训练过程中, 一只锚链环突然断裂, 该锚链是牌号为 CM490、型号规格为 AM2, Φ44 的焊接锚链。对该断裂锚链环进行了失效分析: 做了化学成分、力学性能和金相组织分析试验, 找到了锚链环断裂的原因及容易导致链环开裂的各种因素: ①原材料中夹杂物特别是硫化物含量超标; ②原材料棒料在下料时两端切除量不够, 端部的缺陷没有完全消除, 后期的焊接中在焊缝表层形成裂纹和氧化物夹渣; ③如果焊接没有严格按工艺执行, 焊接成形处可能形成过热的魏氏组织和偏析带, 裂纹也容易在这些地方产生; ④锚链环焊接最后成形处容易留下焊渣, 形成疏松和孔洞, 如果这些没有清楚干净, 可能成为裂纹源; ⑤锚链环焊接完成后需对焊缝处打磨, 如果打磨方向不对, 留下的表面擦划伤或者凹坑也会成为裂纹源。

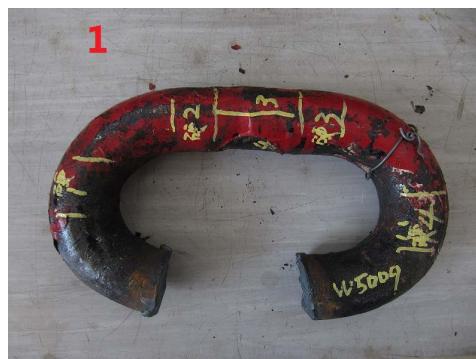
图 1

断裂链环分析: 链环断裂后呈翘曲的 C 形, 宏观见图 1。

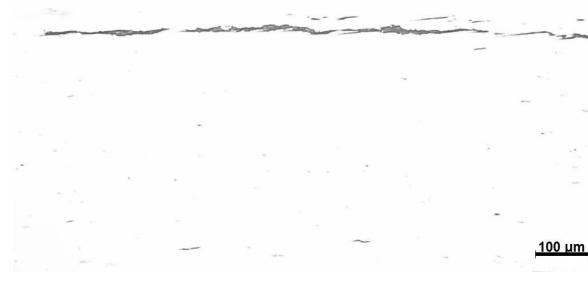
图 2

取断裂面附近的样做金相微观分析, 腐蚀前观察夹杂物含量, 发现有害夹杂物硫化物含量严重超标, 组织中发现超长硫化物, 见图 2, 硫化物夹杂物评级为 2.5 级, 这与表 1 中硫化学成分超标是相吻合的。

(1) 原材料中硫化物过多，很多硫化物沿着基体带状分布，裂纹很容易在这些部位产生。

(1) 加强对原材料的检验：厂家对原材料的检验时采取的是抽查的方式，建议改为每批检验。

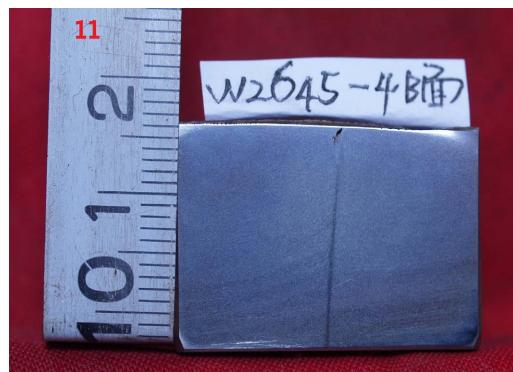
图 11

接头剖开后宏观试样见图 11，从图 11 可以清楚地看到焊接端部有裂纹。

(2) 原棒料下料时，两端的切除量要足以消除端部的各种缺陷。

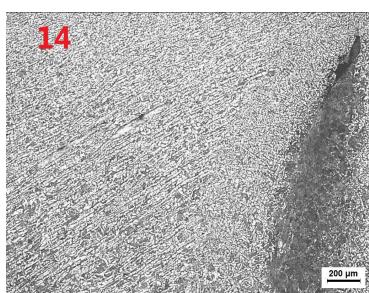
图 14

端部裂纹处腐蚀后，组织中有多条硫化物顺着焊接受力隆起的方向开裂，见图 14。纵观焊缝处从下到上的组织递变：最下面是正常的焊缝组织，正常焊缝往上有过热的魏氏组织，在正常组织和魏氏组织之间出现了裂纹，在魏氏组织的最上面部位则有一段未熔合的黑洞，整体见图 15。

(1) 硫化物含量超标，而且有些已经沿着基体形成了微裂纹；

(2) 过热魏氏组织存在，在正常组织和魏氏组织已经有裂纹存在；

(3) 闪光焊时，要严格按链环焊接工艺执行，以免在接头处产生过热组织的魏氏组织，避免该组织与正常组织之间产生裂纹<sup>[5]</sup>。
