# 防波堤智能巡检技术与应用

**摘要:** 以中国东部沿海某防波堤为依托工程, 其建成后多次受到风暴潮破坏, 修复后仍出现继续破坏的情况, 为全面评估现状, 开展了智能巡检工作。防波堤水上可见工程利用无人机航拍技术, 水下隐蔽工程利用无人艇搭载多波束声呐测量水深, 测量获得的点云数据融合处理后建立防波堤三维可视模型, 并提取现状断面与设计对比研判防波堤破坏程度与破坏原因。该防波堤水下坡面多处受损, 坡面形态与设计断面存在一定差异, 水下扭工字块断肢、扭王字块滑落现象较多, 结合分析得出超出设计标准的自然灾害是造成该防波堤频繁破坏的主要原因。

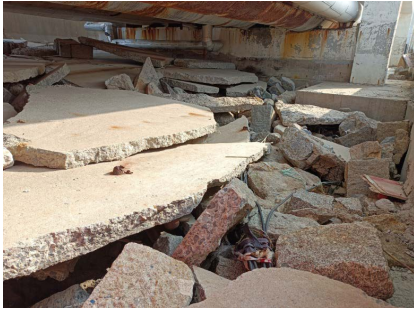
风暴潮的袭击，每次风暴潮过后，都针对受损的防波堤进行了抢险维修加固，加固的措施主要是在海堤外坡补充抛石、增加扭工字块体与扭王字块体防护。如 2019 年台风利奇马过后，防波堤与堤头相连的 500m 胸墙、外坡及部分面层破坏，如图 1 所示。为了深入查找防波堤破坏原因，还原破坏过程，需要对该防波堤进行一次全面深入的检测与评估。

图 1 防波堤面层碎裂

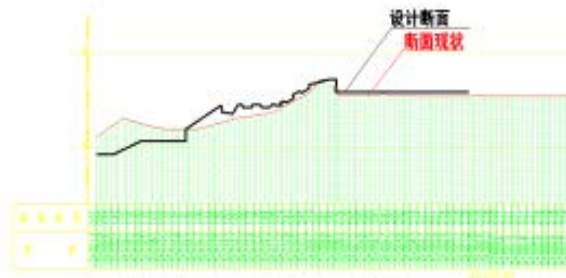
从点云复合模型中提取出现有断面轮廓线，将断面现状与修复设计断面进行对比分析。总体上现状断面轮廓与设计断面轮廓吻合度一般，内侧层面发生了明显的

沉降,外坡坡肩坡面线低于修复设计,坡脚坡面线低于修复设计,典型断面对比见图5。

图5 断面现状与原设计断面对比

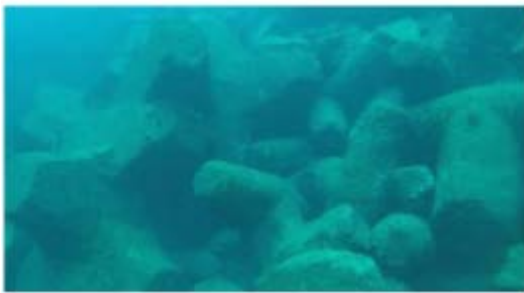
采用加拿大 Shark Marine seawolf5 水下机器人系统进行水下构件质量检查。重点分析防波堤胸墙与面层严重破损段 K0+140m~K0+320m 区段,其水下 10% 的扭王字块与扭工字块体断肢,断肢形式主要为中间连杆断肢或者端部断肢,如图6所示。

图6 K0+140m~K0+320m 扭工字块大量断肢

综合断面分析成果与水下机器人检测成果,防波堤胸墙整体破坏段对应的水下坡面形态与设计断面存在一定差异,水下扭工字块断肢、扭王字块滑落现象较多,滑落的断肢块体、块石堆积在缺口前方水下区域并覆盖在正常的护面块体上,形成突出于外坡面的鼓包,此处明显处于动态变化的不稳定状态,是安全隐患最大的区段。

该防波堤面层荷载较小,波浪是其主要荷载,因此推断发生损坏的原因主要为对堤前波浪水动力特性认识不足<sup>[8]</sup>。该防波堤胸墙高度仅 1m,风暴潮发生时,大量的海浪越过堤顶,会对堤顶和面层形成较大的冲击力,胸墙坍塌,面层冲击碎裂,加速了面层下方回填料的流失,造成了面层下方的脱空现象。同时风暴潮造成护面块体振动、碰撞,甚至沿着坡面上下滚动,出现块体磨圆、断肢等情况,形成薄弱区域。该防波堤在每一次修
