# 大断面公路隧道岩溶探测及施工处治技术探讨

**摘要:** 广西某三车道高速公路隧道在施工过程中遭遇了丰富的岩溶地质灾害, 利用地质雷达进行连续剖面探测对岩溶构造的前端进行精准定位, 并确定超前钻探布孔方案; 采用地质雷达及超前钻探的组合方式, 同时利用无人机探测技术对地质雷达预报异常区附近地表区域地质情况进行详细探测, 能够准确的探明岩溶构造的位置、规模、填充物特征等, 为隧道顺利施工跨越岩溶区提供指导, 并能达到防灾、减灾的作用。

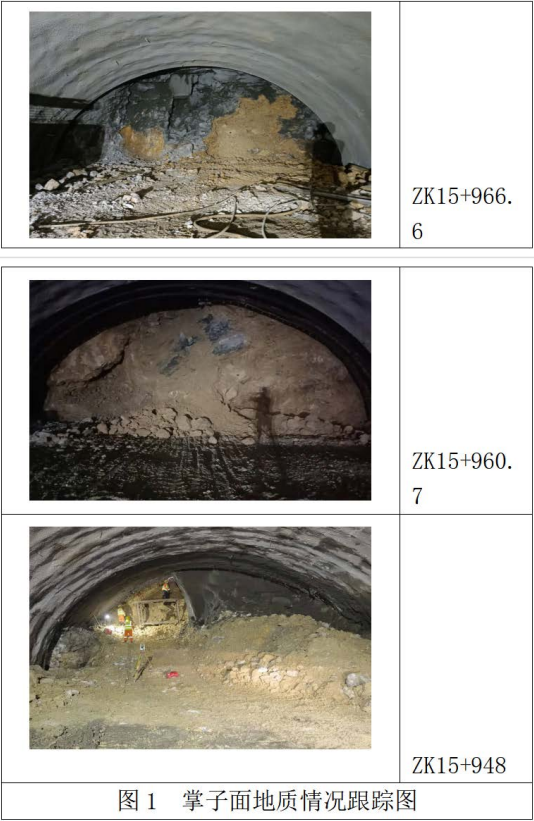
该隧道在掘进至 ZK15+966 桩号时揭露了岩溶构造，岩溶构造内部为块石、黄泥填充，填充物极破碎、弱含水，无自稳能力，开挖揭露情况如图 1。

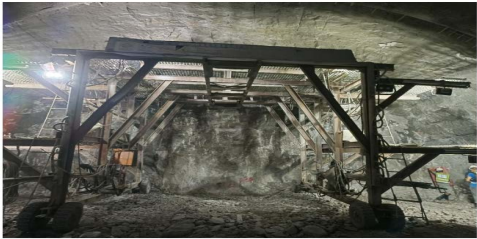
图 2 ZK15+974 掌子面围岩情况照

(1) 掌子面情况。探测时掌子面桩号为 ZK15+974，采用两台阶开挖施工，围岩为灰黑色中风

化灰岩，锤击声较清脆，岩质较坚硬；厚层状结构，岩体较完整；地下水不发育；围岩自稳能力较好，见图 2。

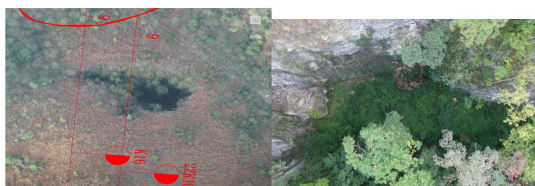
图7 无人机探测画面

结合地勘资料及施工部位埋深等数据，利用无人机进行地表探测，探测结果查明：该施工部位为天坑型漏斗。
