# 汉江河口区四明滩段四明上护岸坍岸修复技术

**摘 要:** 汉江河口区四明滩段的四明上护岸为软基护岸, 受降雨和后缘积水等原因的影响, 堤身内外水位差增大, 场内外渗透压力增, 造成护岸局部塌陷。针对四明上护岸这种罕见坍塌情况, 修复时采取设置截排水沟来加强坡面降雨向汉江的排导, 对表层填土层进行换填来加强地下水的渗流和排导, 同时增加水下镇脚抛石区的厚度增加水下部分的抗滑力, 提高岸坡的稳定性。工程修复完成后, 经过一个汛期后, 踏勘表明护岸结构完整稳定, 初步证明了修复方案的可靠性, 可为相似工程实例提供参考。

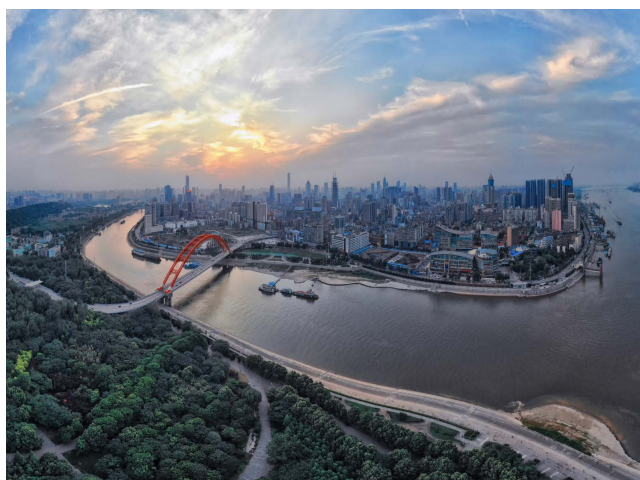
四明上护岸修复工作在 2020 年 9 月 ~ 2021 年 5 月全部完成, 各项工程实体质量符合相关技术规范要求。2021 年汛后, 经过现场踏勘观测, 护岸结构整体稳定, 观感质量合格 (修复效果见图 6), 初步验证了本修复技术的可靠性和可行性。同时可以对后期类似护岸工程的损毁维修加固、设计结构优化、使用寿命延长等方面提供参考。
