# 长江中下游典型河段航道整治护岸工程 损毁特征及成因浅析

柯亨富<sup>1</sup>, 张柠<sup>2</sup>, 唐从华<sup>1</sup>

**摘要:** 长江中下游航道整治中, 主要采用护岸工程对洲滩和岸线进行防护。护岸发生损毁是影响其功能发挥的主要因素, 本文基于近年来长江中下游典型河段护岸维修工程实例, 根据护岸损毁特征, 从局部河势及滩槽格局调整、工程设计结构强度、三峡蓄水后水沙条件变化、施工偏差及人为损坏等方面浅析了水毁成因。

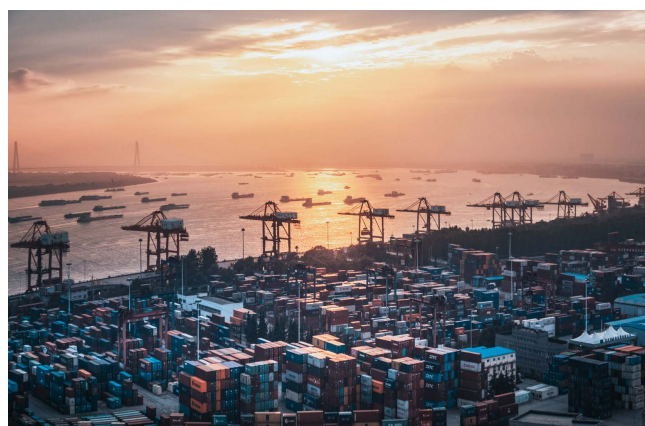
图8 戴家洲水道戴家洲右缘护岸人为破坏区

(2) 人为损坏因素。戴家洲水道戴家洲右缘护岸工程区域维修前测图资料显示,排体外边缘存在很明显的局部深采砂坑,这些深坑最深点与周边地形相差 10m 之多。当河床局部在较短时间内发生较大变化或者突变时,一方面形成局部紊流,加大形成床面泥沙扰动,使沙体易于冲刷,另一方面加大水下坡面坡度,使排体内泥沙大规模垮塌流出,排体坍塌成垛状或崩窝状,导致排体撕裂或搭接处破坏加剧。同时,护岸陆上护坡坡面局部破损部分为人为破坏引起,人为活动可能为船舶撞击、锚泊等;部分为局部排水不畅,如有几处明显出现了小型鼓包现象。
