# 一种无中隔墙连拱隧道衬砌病害分析及整治技术

**摘要:** 云南香丽高速开达古隧道采用一种无中隔墙连拱隧道设计, 在施工期间先行洞衬砌出现大量宽度不等、形态各异的裂缝。针对隧道衬砌裂损病害, 通过调查分析手段统计了隧道衬砌裂缝空间分布、宽度、形态、类型随施工过程的变化规律, 分析了衬砌病害产生机理及原因, 提出了相应的整治技术。该工程在此研究基础上成功解决隧道衬砌病害, 可为类似工程提供借鉴。

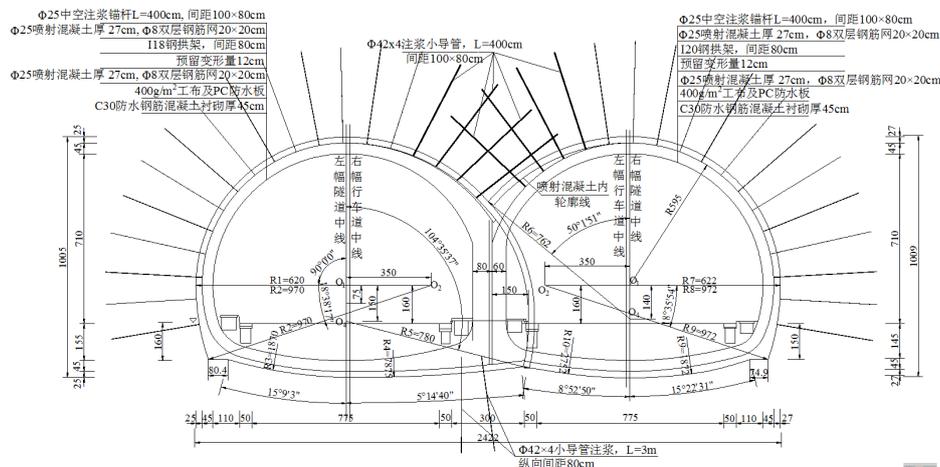
图 1 无中导连拱段衬砌断面图(单位: cm)

至 YK80+449.73, 该段洞身围岩主要为强、中风化板岩和强、中风化玄武岩, 岩体破碎、呈片状, 节理裂隙发育, 连拱段支护结构采用复合式衬砌(图 1), 左右幅隧道先后按台阶法从小里程往大里程方向掘进。
