# 某船空调器的故障分析及改造实例

**摘 要:** 船舶空调是现代船舶辅机中必不可少的机械设备, 空调器又是船舶空调系统的核心设备。本文简单介绍了空调器的基本结构, 列举了两例空调器的故障分析及改造实例, 详细阐述了故障查找、分析、改造、解决的过程。为空调器的维修管理积累了经验。认识到只有在实践中不断总结经验, 才能促进设备应用或研发的技术革新。

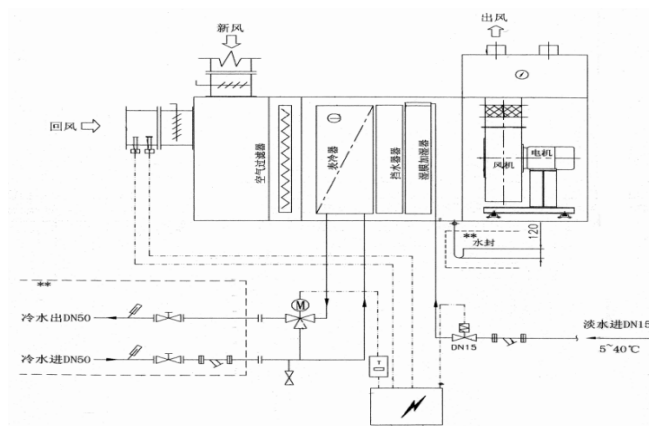
图 1 TMU(W)-6 船用间接式空调器系统原理图

某船空调系统采用 TMU(W)-6 型间接式空调器,其型式为吸入式、间接冷却、热水加热、湿膜加湿、风机恒速运转,适用于单管无再热的空调系统。空调器主要由进风箱、空气过滤器、热交换器(空气冷却/加热器)、挡水器、湿膜加湿器、离心通风机、船用电机、减震器、出风静压箱、电气控制箱、冷媒水管系、加湿管系、各类调节阀及控制器等组成,见图 1。所有的热湿交换空气处理集中在空调器内完成,处理好的空气通过风机、风管、末端布风器送往船舶各个舱室。每个舱室的送风量可以通过布风器手动调节。制冷工况时,空调器内的冷凝水通过 U 型弯排到空调机房的排水孔内。
