# 防波堤智能巡检技术与应用

**摘要:** 以中国东部沿海某防波堤为依托工程, 其建成后多次受到风暴潮破坏, 修复后仍出现继续破坏的情况, 为全面评估现状, 开展了智能巡检工作。防波堤水上可见工程利用无人机航拍技术, 水下隐蔽工程利用无人艇搭载多波束声呐测量水深, 测量获得的点云数据融合处理后建立防波堤三维可视模型, 并提取现状断面与设计对比研判防波堤破坏程度与破坏原因。该防波堤水下坡面多处受损, 坡面形态与设计断面存在一定差异, 水下扭工字块断肢、扭王字块滑落现象较多, 结合分析得出超出设计标准的自然灾害是造成该防波堤频繁破坏的主要原因。

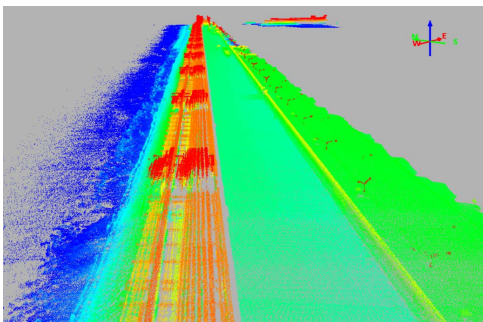
图 2 防波堤航拍点云三维模型

无人机航拍扫描是实现防波堤水上部分可视化的主要技术手段，包括激光雷达扫描模型与倾斜摄影模型两部分。将雷达点云数据复合到倾斜摄影模型上，能够增加航拍模型的属性信息，水平精度 2cm，垂直精度 5cm，在代表部位的拐角部位或护面块体布置监测特征点，实现无人机航拍测量的精确性与连续性。在低潮位时采用飞马 D2000RTK 旋翼无人机进行航拍，航线规划依据激光头扫描距离和扫描速率确定飞行速度、航带宽度和飞行高度。防波堤航拍点云见图 2。

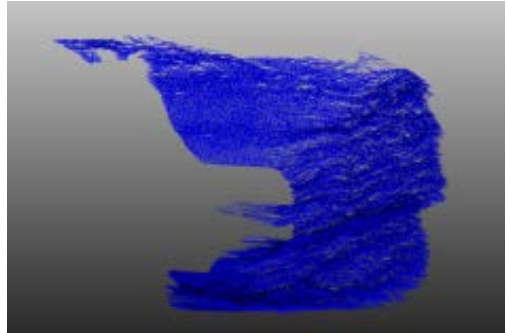
图 3 防波堤水深点云模型

在高潮位时采用智能无人艇搭载 3DSS-iDX 三维侧扫多波束测深声呐进行水下地形扫描，将扫海测量数据输入 CARIS HIPS and SIPS 7.0 专业后处理软件，整理后点云模型见图 3。

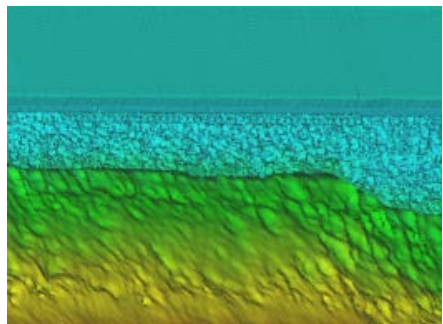
图 4 防波堤水上与水下结构点云融合渲染细节

作为空间三维数据的展示，点云成果的展示是一种常见的数据成果展现形式，点云数据具有曲面模型所不具有的特征展示等优势，将智能巡检获得的水上与水下构件点云数据融合处理，去除上方的管廊架等噪声点，渲染后建立防波堤的三维可视模型，从而形成一整套完整的智能巡检技术。
