# 船舶辅锅炉点火故障分析

**摘要:** 辅锅炉是船舶机舱辅助系统的关键设备之一, 其运行的定性和可靠性关系到船舶的安全航行。本文介绍了某轮船舶辅锅炉系统的结构和燃油系统组成, 并对锅炉的点火故障和处理方法进行了详细分析, 最后提出了日常维护管理中的建议。

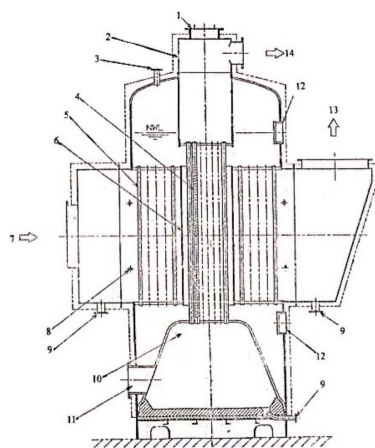
图 1 GCS—21MM 辅锅炉结构图

某船的 GCS—21MM 型辅锅炉为立式水烟管组合锅炉，该型辅锅炉在远洋船舶上应用很广泛，具有产汽快、蒸发率高、蓄水量大、维护管理简便的等优点。如图 1 所示，锅炉采用全焊接结构，分上锅筒、中锅筒、下锅筒三部分，废气锅炉的水管在上锅筒和下锅筒之间，水管的两端和管板之间采用胀接和焊接固定。水管里面充满水，中间为烟管，连接着下方的炉膛和上方的烟箱。主机排出的废气在管道之间横向流过。上锅筒内部设置有汽水分离室和烟箱。下锅筒内部设计有炉膛和燃烧器，燃油和空气在预燃室混合后进入炉膛。燃烧器中的雾状油气在点火成功后，进入炉膛内燃烧，高温的火焰和烟气中的热量通过热辐射将热量传递给水，烟气进入烟箱和烟囱后排放到大气。炉膛、燃烧器和少数烟管均是辅锅炉的蒸发受热面。按工作原理分类，该型辅锅炉为废气燃油联合式锅炉，锚泊期间使用燃油燃烧加热水产生蒸汽，海上航行时利用主机排出的废气加热水产生蒸汽。在自动控制方面，该型辅锅炉可完成对水位、燃烧时序和蒸汽压力的自动控制<sup>[2]</sup>。例如在燃油锅炉运行模式且为自动控制时，当蒸汽压力低于 0.4MPa 时锅炉发出低压指示并自动点火进入燃烧，蒸汽压力高于 0.7MPa 时发出高压指示并自动停炉。

1— 锅炉箱盖 2— 锅炉烟箱 3— 蒸汽排出口 4— 烟管 5— 水管 6— 中层壳体 7— 废气的进口 8— 锅炉吹灰器 9— 放残口 10— 炉膛 11— 燃烧器 12— 维修口 13— 废气排出口 14— 烟气管出口

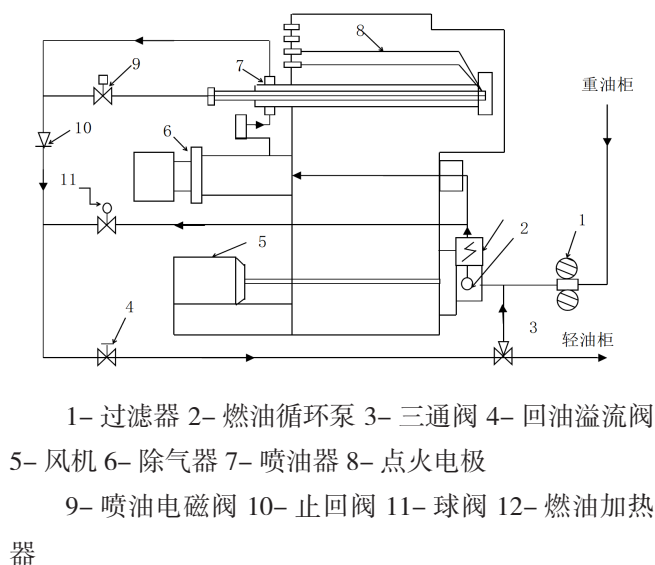
图2 辅锅炉的燃油系统

船舶辅锅炉系统组成比较复杂，主要包括燃油系统、补水和凝水系统，蒸汽系统和控制系统等部分，容易出现故障的主要是燃油系统。燃油系统是船舶辅锅炉的重要组成部分，包括了燃油日用柜到燃烧器之间管系及相关的附属设备。如图 2 所示，锅炉燃烧的燃料可以使用轻柴油或者重柴油，选择何种燃料由三通阀 3 选择，冷炉点火时，由于无法利用锅炉产生的蒸汽进行预热，燃油的黏度升高，温度降低，管路中的燃油流动性变差，可能导致发生凝结现象，因此冷炉启动时必须要点轻油，待轻油燃烧一段时间后，当重油预热温度达到要求温度

时才可以进行轻重油的转换<sup>[3]</sup>。锅炉正常工作时，重油进入燃油循环泵后，出口的燃油经燃油加热器后变成两路，一路经 11 和 4 返回重油柜，另一路进入除气器，驱除燃油中含有的空气，再经喷油电磁阀 9 进入锅炉燃烧器。燃油加热器上设有温度控制阀，正常的油温通常在 100℃ 到 120℃ 范围内，当燃油温度低于 80℃ 时，温度控制阀动作，自动加大蒸汽加热器的蒸汽流量，以保证燃油温度维持在设定值。当喷油继电器未动作时，喷油电磁阀处于关闭状态，燃油进入喷油器经外部循环对喷油器预热后经回油溢流阀 4 回到燃油循环泵进口管路，由于回油溢流阀的设定压力为 15.5 kg/cm<sup>2</sup>，所以喷油电磁阀前管路中燃油压力通常均保持在 15.5 kg/cm<sup>2</sup>。当开始点火时，喷油继电器动作，喷油电磁阀开启，燃油被预热后经喷油电磁阀进入喷油器喷出雾状的油气。燃油喷油量的调节由回油管路上的回油溢流阀控制，当产生的蒸汽压力过高时，手动调节溢流阀 4 上的螺钉，调大阀门开度，使得回油压力降低，喷油量减小，控制送风量的马达将风门关小，反之，调小阀门开度，喷油量加大，风门自动开大。锅炉需要停炉时，为了防止管路的凝结，需要将重油转换为轻油燃烧一段时间，然后进行停炉操作。

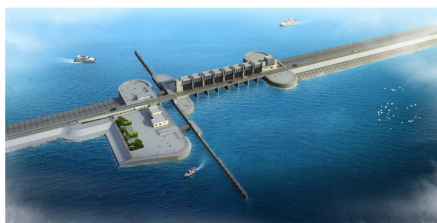
图1 水闸设计效果图

中新天津生态城北堤水闸及船闸建设工程(水闸)位于临海新城北围堤上, 新建3#换水闸, 位于船闸东侧。水闸设计流量 $550\text{m}^3/\text{s}$ , 闸身顺水流方向长20.5m, 垂直水流方向宽度为97.2m, 主体采用钢筋混凝土胸墙式结构, 共8孔, 单孔净宽10m。胸墙顶高10.5m, 胸墙内侧设置交通桥, 桥面净宽7.0m, 路面顶标高为7.0m。在外海侧设置工作桥, 顶高程为7.0m。水闸效果图下图1。
