# 筒仓高料位的触发应对及在卸车调度中的意义

**摘要:** 黄骅港筒仓采取快速周转模式, 但有时由于市场等原因导致筒仓总体堆存量较高。在这种生产情况下筒仓高料位报警装置可能会被频繁触发。本文介绍了黄骅港三、四期筒仓雷达高料位计和水银高料位开关的工作原理、触发高料位后的解决对策及站在一个生产调度者的角度, 在高场存运行期间, 如何利用好储煤筒仓高料位保护装置的属性, 合理调度生产。

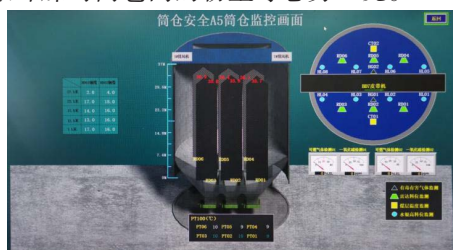
为便于实时了解筒仓内煤炭储存情况, 筒仓每个活化给料机上方均对应安装雷达料位计 1 个, 共计 6 个 (如图 1 所示 RD01—RD06)、测量精度可达  $\pm 10$  厘米<sup>[3]</sup>。雷达通过发射电磁波对目标进行照射并接收其回波, 由此获得目标至电磁波发射点的距离信息。其特性可以很好的克服卸煤时筒仓内的粉尘等恶劣工况。

图 1 绿色梯形标志为雷达料位计仓内的位置

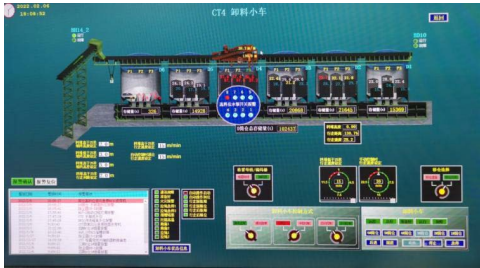
为确保仓内煤炭不冒仓，水银高料位开关是最后一个保护方式。筒仓顶部设置有 8 个水银高料位开关，水银高料位开关内置一滴水银，当仓内料位低时，水银高料位开关受重力保持垂直，无法触发，但当料位达到 38M 及以上时，煤炭逐渐托起水银高料位开关，若达到预设角度，开关内的水银流动连接 2 个电极即触发水银高料位开关，此时整条卸车流程急停<sup>[4]</sup>，图 2 为 D04 筒仓 8# 水银高料位开关被触发。

图 2 D04 仓 8# 水银高料位开关被触发
